エアフォースバルブ（電磁弁）清掃交換方法（AFH1/AFH2）

一輪だけ勝手に上がったり下がったりする場合、バルブ（電磁弁）にゴミが詰まっている可能性があります。何回か上げ下げを繰り返すと、自然に直る場合が多いです。上げ下げを繰り返しても直らない場合、ゴミを除去すると直りますので、以下の手順をお試しください。

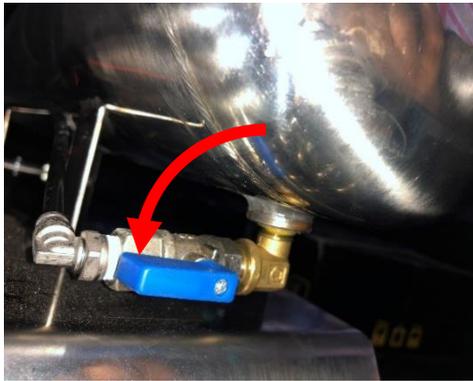
- ① 作業前に必ず、車両の電源をオフにしてください。
- ② タンクの空気をドレンコックより全て抜いてください。
- ③ エアをリモコンの数値が全てゼロ(---)になるまで全下げしてください。
- ④ チェックバルブとエアフォースバルブの間にエアが残りますので、エアが全て抜けたら“ALL”でUP、DOWN を一度行ってください。

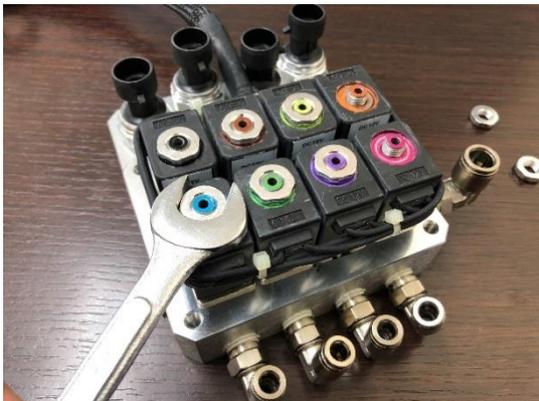
1型 →P.2へ

電磁弁には2種類あります。型によって清掃方法が違いますので、カバーを開き型を確認し、各ページを参照ください。

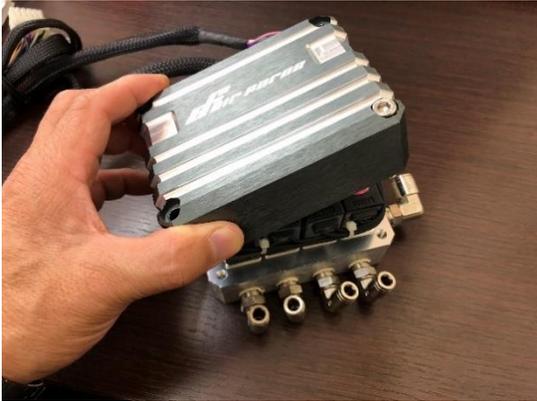
六角レンチでカバーを外します。

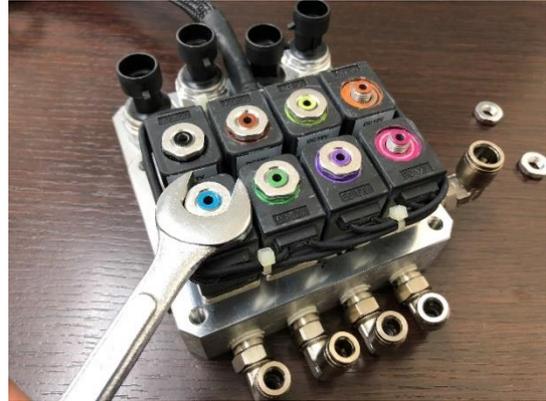
マグネット上のナットを外します。14mm

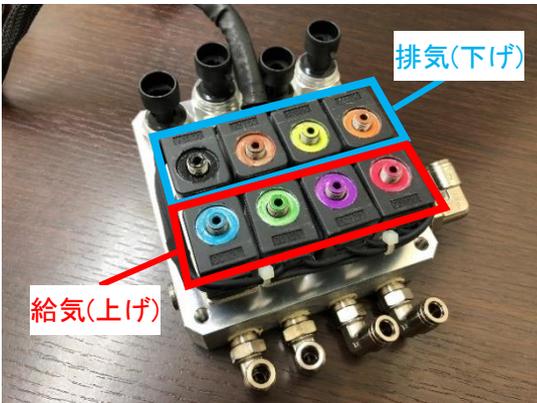
下図の電磁弁が 8 個出てきます。

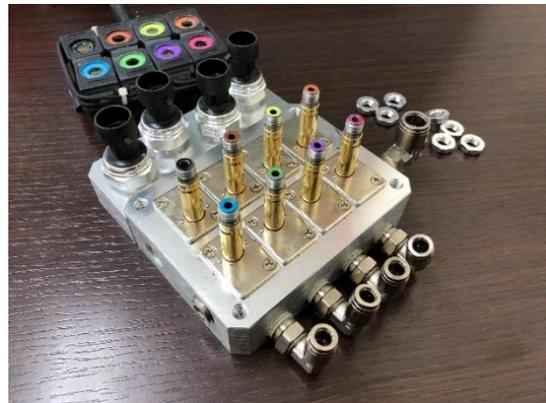
黒いマグネット部分を外します。

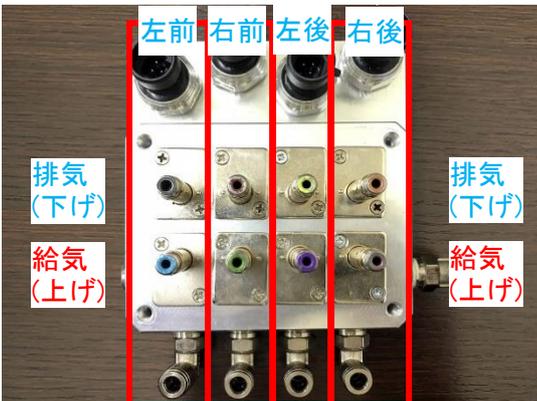
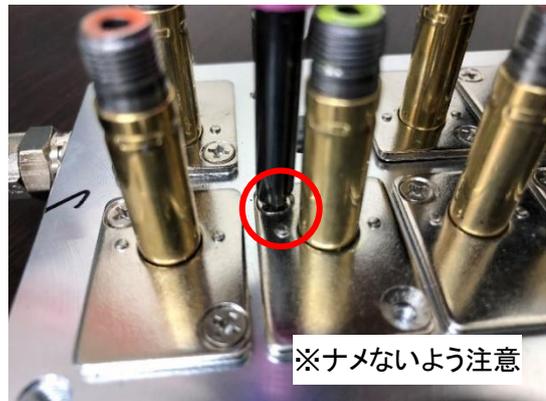
前 4 個が給気(上げ)側、奥 4 個が排気(下げ) 側です。 不具合箇所の電磁弁をドライバーで外します。

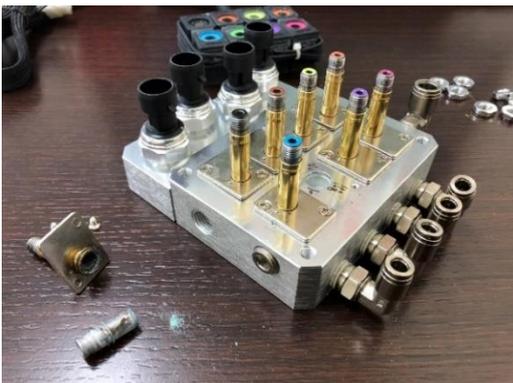
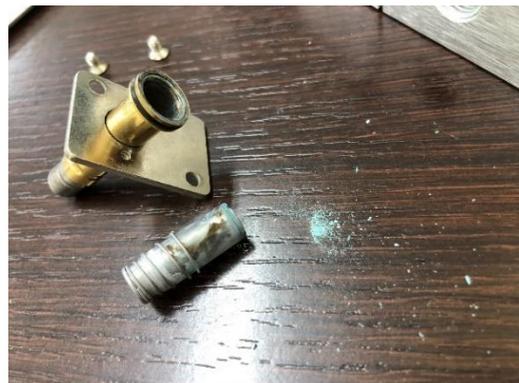
本体内部とシャフト部にゴミや汚れが付着していたらパーツクリーナーなどで清掃してください。

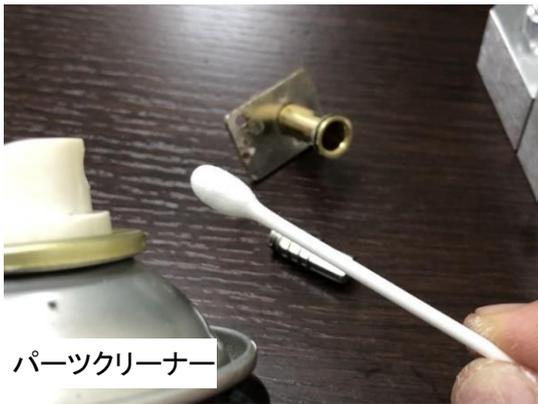
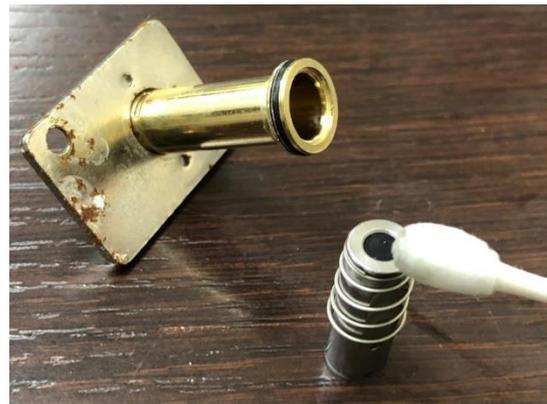
ピストン頭

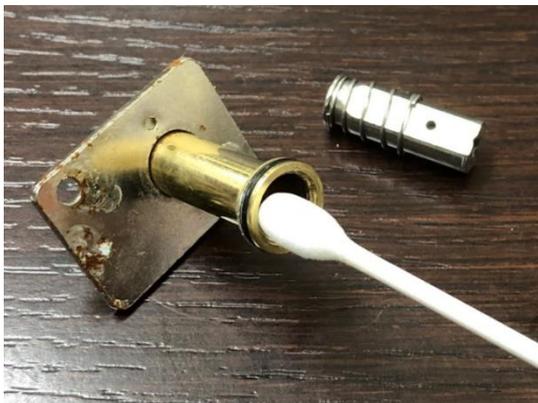
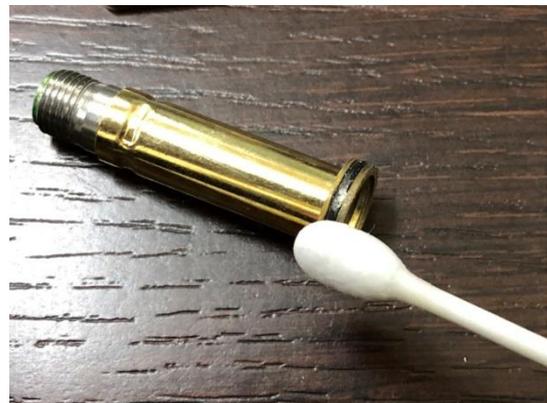
シャフト内部

シャフト外側のOリング

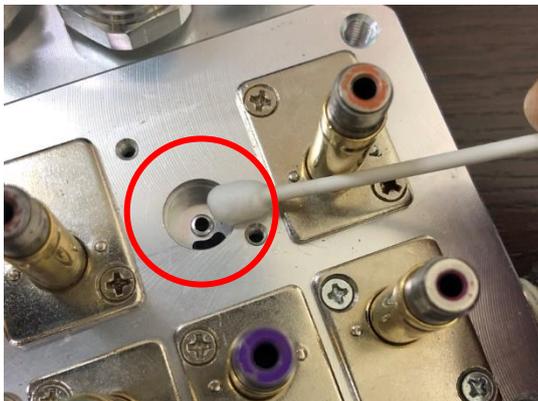
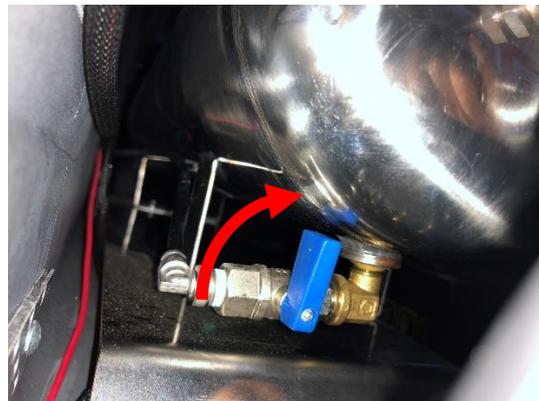
マニフォールドの汚れ等、きれいに清掃して電磁弁を元に戻して下さい。

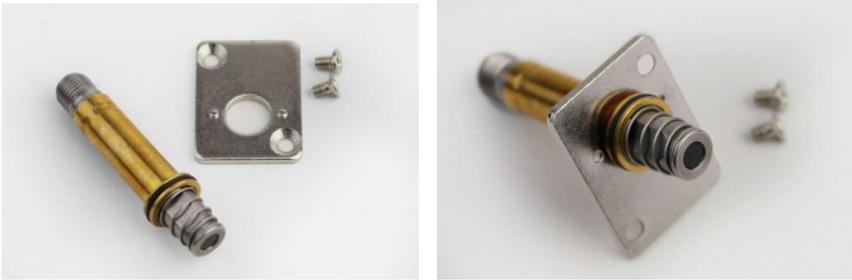
清掃しても症状が改善しない場合は、電磁弁バルブを交換してください。

<商品名> 電磁弁バルブ (AFH1) [JA-C2-0067V]

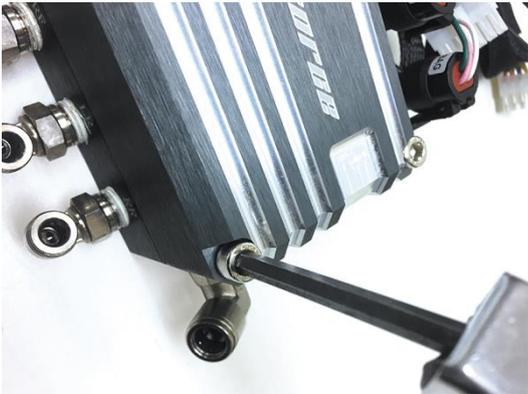
六角レンチでカバーを外します。

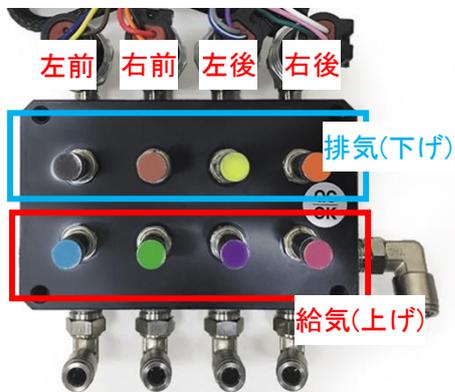
前4個が給気(上げ)、奥4個が排気(下げ)です

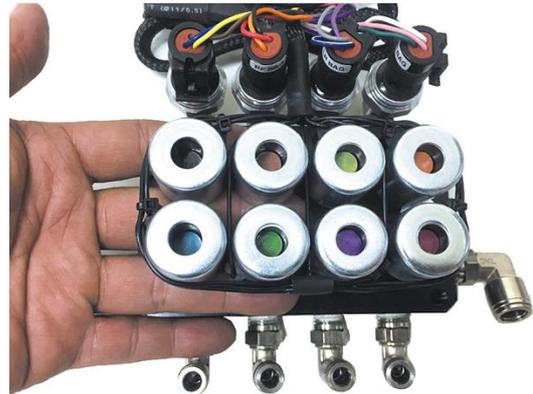
電磁弁が8個出てくるので上部のマグネットを外します

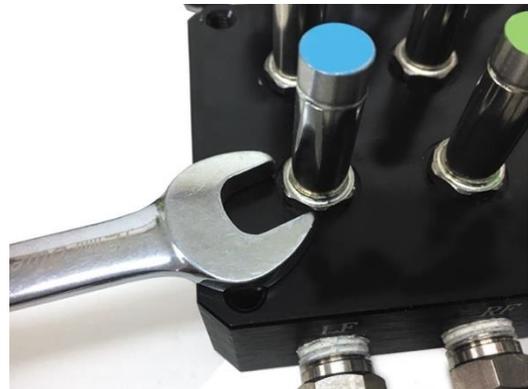
不具合箇所の電磁弁をスパナで外します

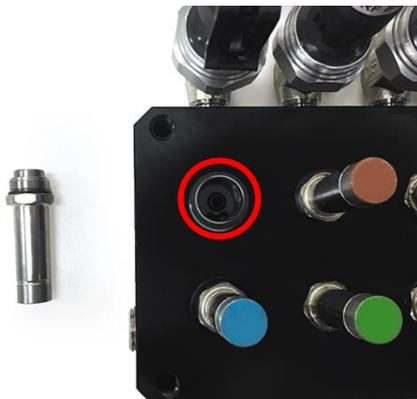
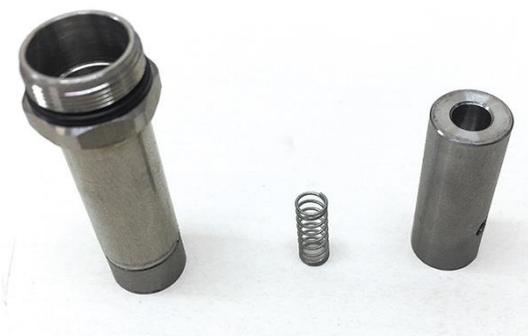
外したパイプの中にロッドとスプリングが入っているので分解します。(向きを確認願います)

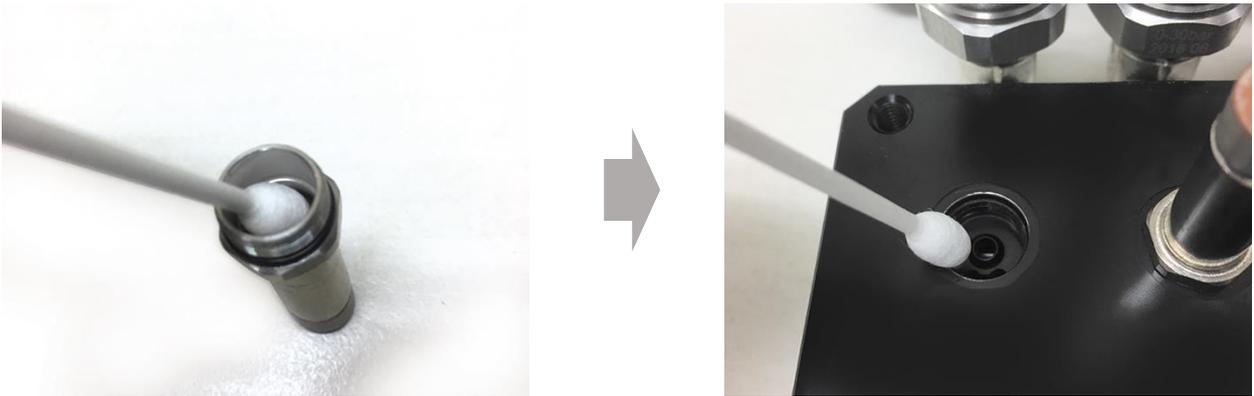
本体内部とロッド、スプリングのゴミや汚れをパーツクリーナーなどで清掃してください

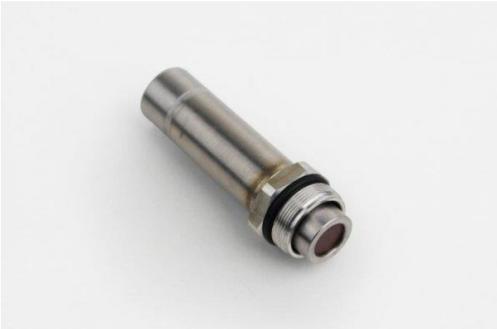
清掃しても症状が改善しない場合は、電磁弁バルブを交換してください。

<商品名> 電磁弁バルブ (AFH2,AFH3) [JA-C2-0066V]
