エアフォースバルブ(電磁弁)清掃交換方法(AFH3)

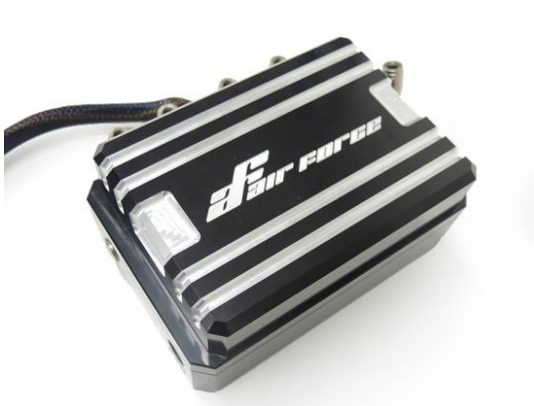
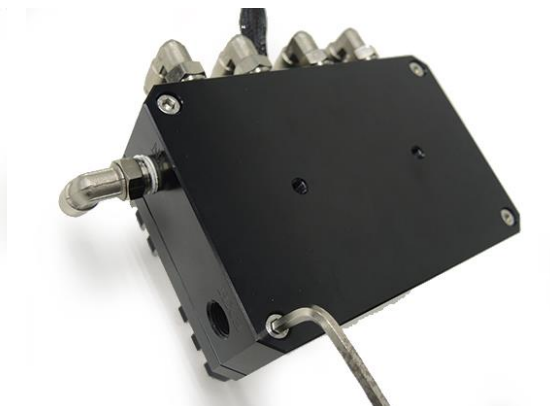
六角レンチでカバーを外します。

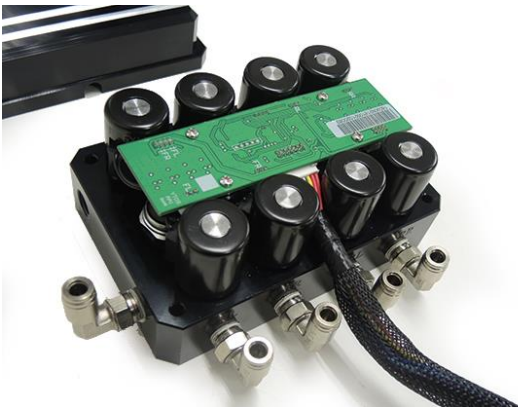
ECU 基板を外します。基板は精密機器なので、**※絶対に指や工具を触れないよう注意してください。**

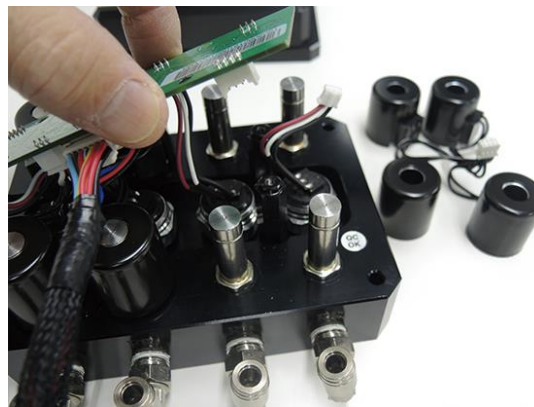
基板を持ち上げる時は端を持ってください。

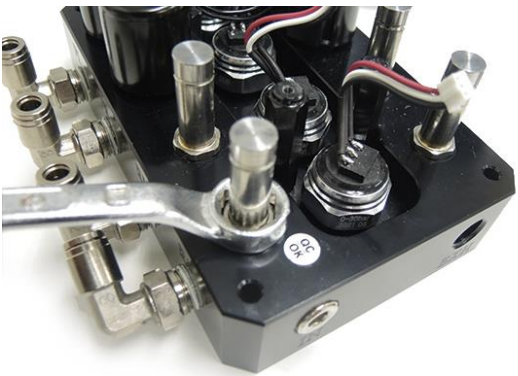
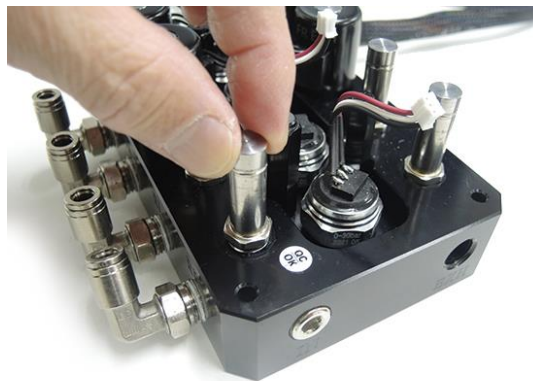
不具合箇所の電磁弁を 13 mm スパナで外します。電磁弁シャフトを外します。

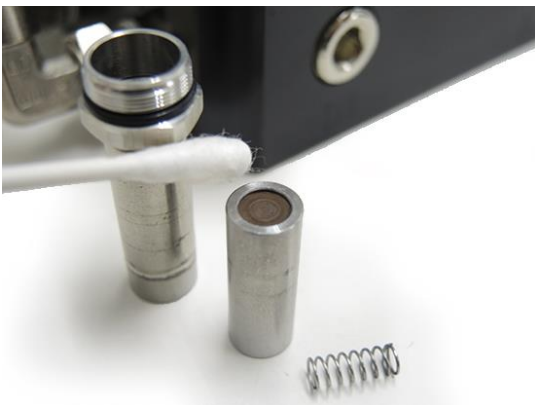
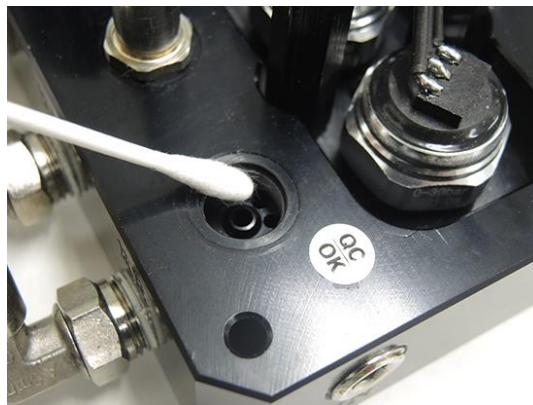
マニフォールド側に異物が挟まっていないか確認して、綿棒を用いてパーツクリーナー等で掃除します。

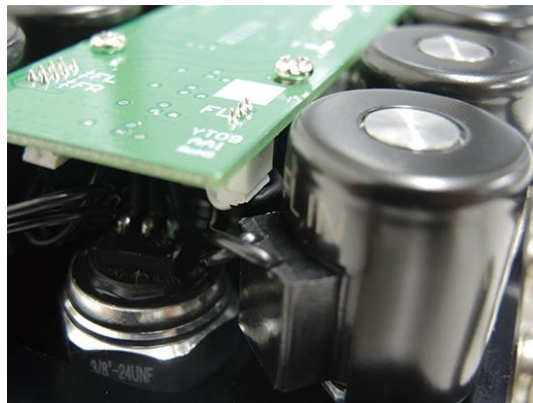
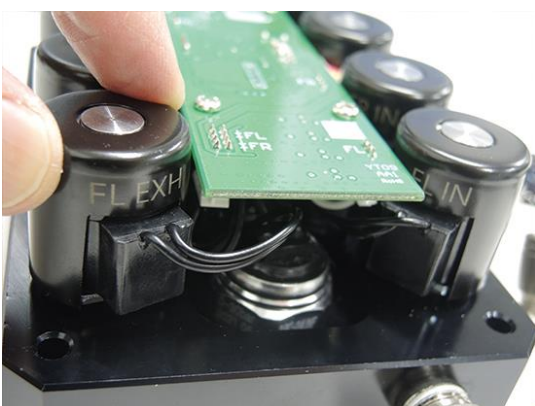
掃除を終えたら、基板本体のカプラーと電磁弁のマグネットカプラーが重ならないよう、マグネットを回して干渉しないよう十分注意して基盤を装着してください。

※基板がカプラーに干渉すると故障の原因になります。

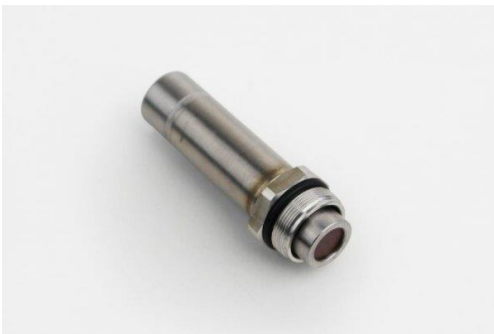
清掃しても症状が改善しない場合は、電磁弁バルブを交換してください。

<商品名> 電磁弁バルブ (AFH2, AFH3) [JA-C2-0066V]
